Campo di Fossoli

Studio specialistico sul paesaggio
incentrato sugli effetti della
vegetazione in termini di degrado dei
materiali e dissesto delle strutture

Carpi (MO)

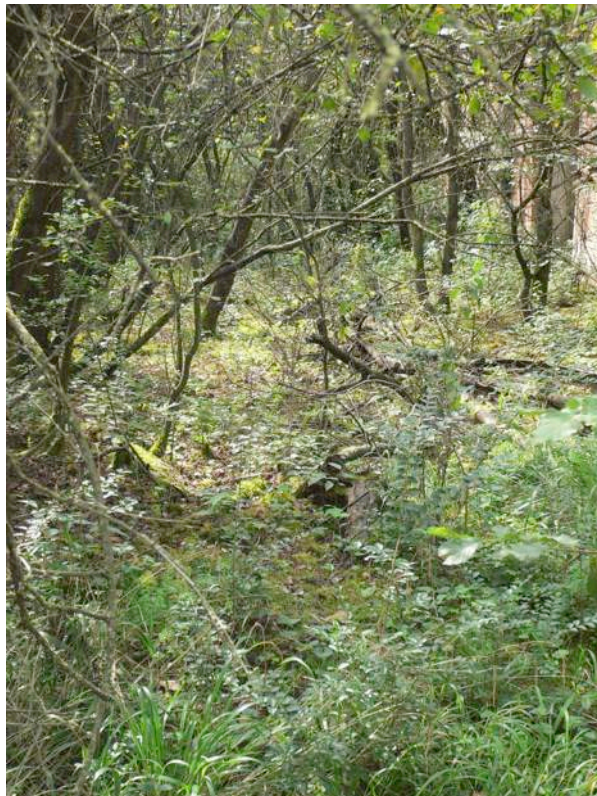
Figura 2-1 Processo spontaneo di rinaturalizzazione di uno degli spazi situati tra gli edifici

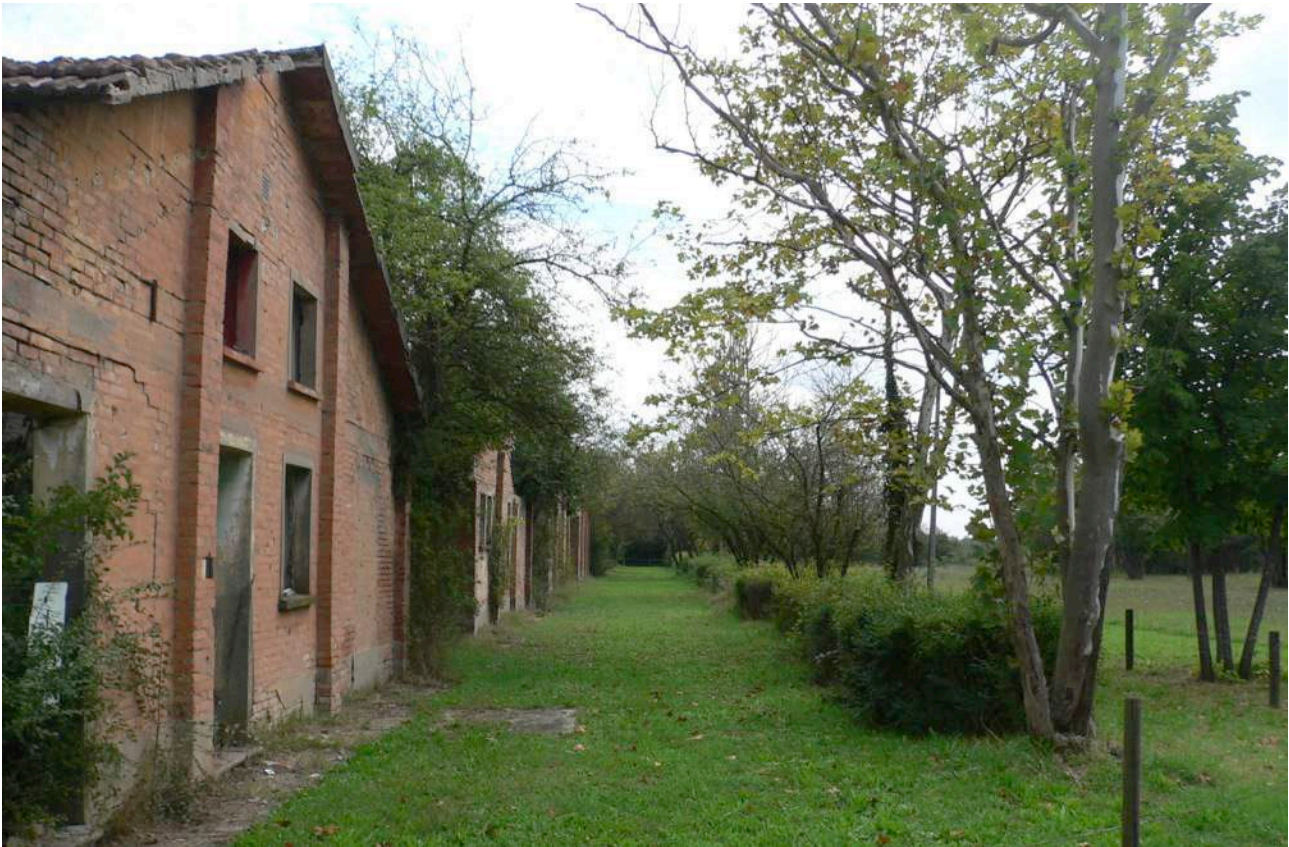
Figura 2-3 Il sistema di siepi miste (*Ligustrum sp.*, *Crataegus monogyna*, *Prunus sp.*) e filari di *Prunus sp.* che delimitano gli spazi adiacenti agli edifici n. 4.1 - 4.8

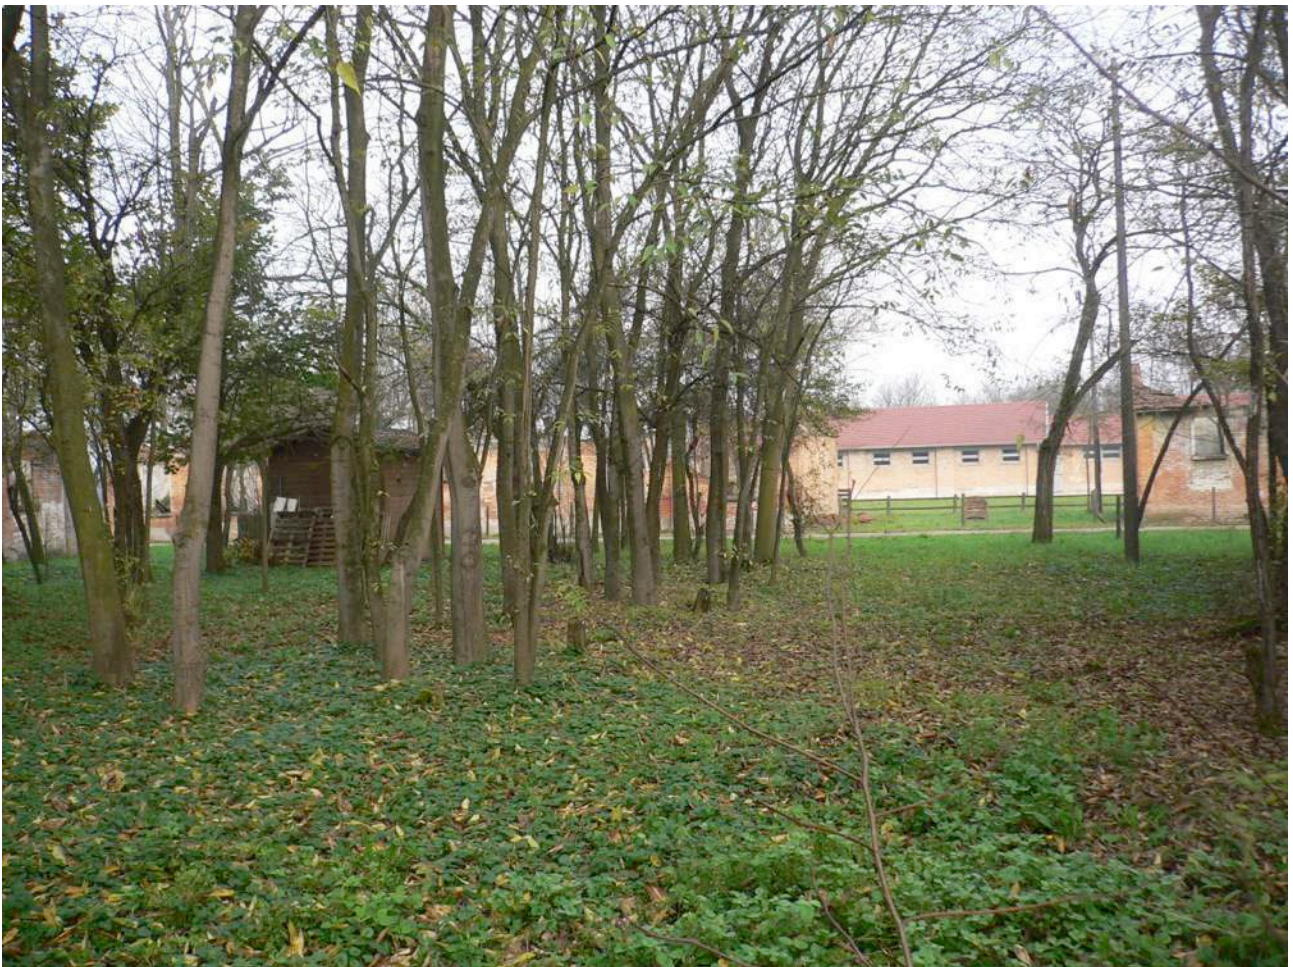
Figura 2-4 Il bosco misto di caducifoglie, composto in prevalenza da *Tilia x vulgaris* Hayne, *Celtis australis* e *Ulmus minor*

Senza adeguati interventi manutentivi si assiste al progressivo degrado del bosco verso una dominante presenza di specie ruderali invasive come *Robinia pseudoacacia* e *Ailanthus altissima*, le quali tendono a sostituirsi alla vegetazione spontanea attivando processi di competizione intraspecifica, e ad una maggior diffusione di specie quali *Ulmus minor* e *Celtis australis* (Bagolaro). L'Olmo e il Bagolaro sono specie spontanee pollonifere, cioè caratterizzate da una elevata capacità di riprodursi agamicamente emettendo nuovi getti alla base del tronco o dalle

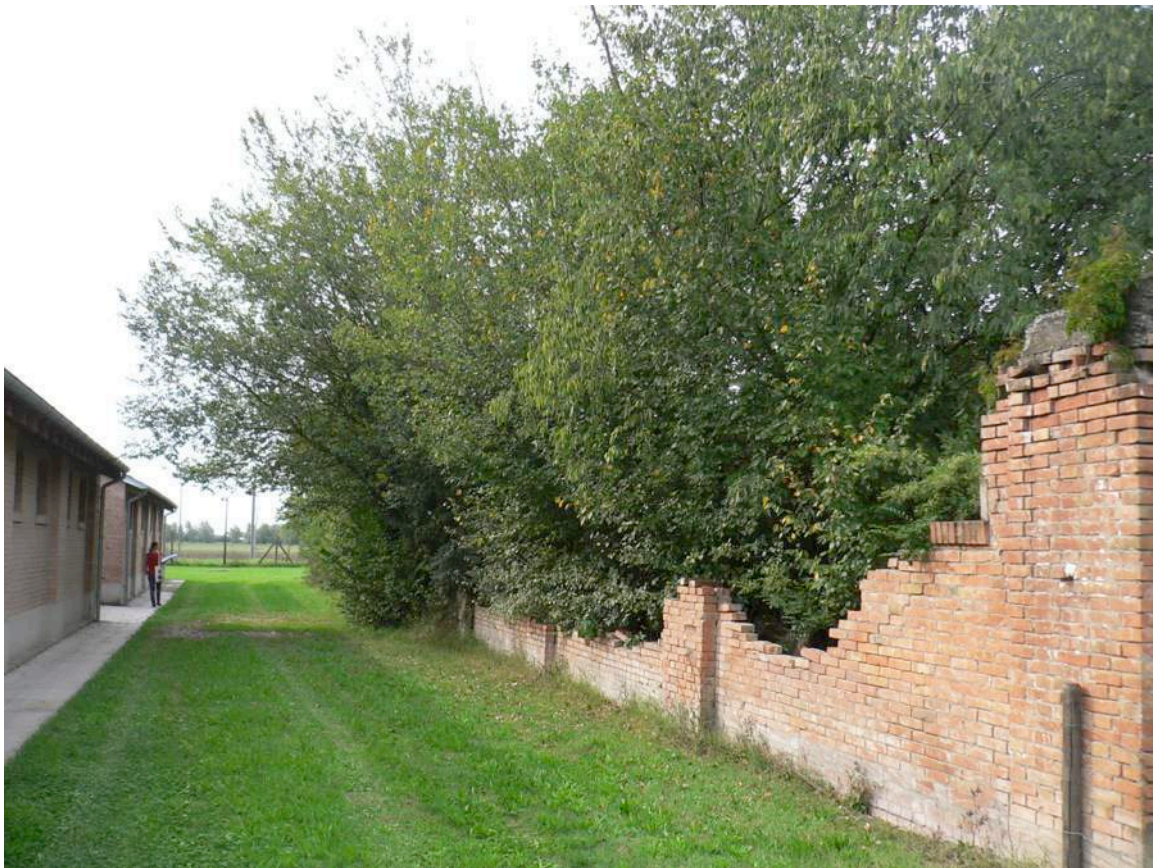
Figura 2-5 Processo spontaneo di rinaturalizzazione dell'edificio n. 14.2: la vegetazione arborea è costituita in prevalenza da *Ulmus minor* e *Prunus sp.*, con presenza di *Robinia pseudoacacia* e *Celtis australis*.

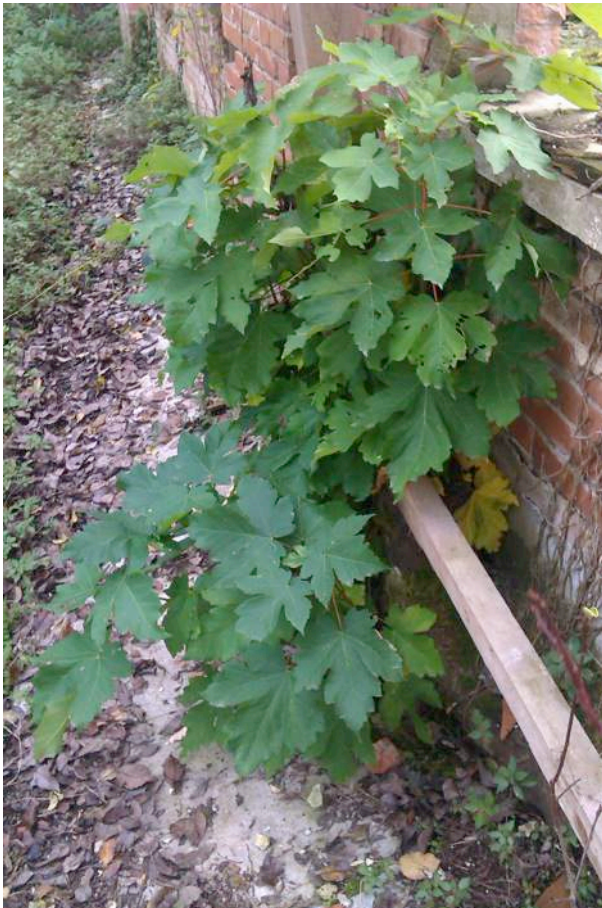
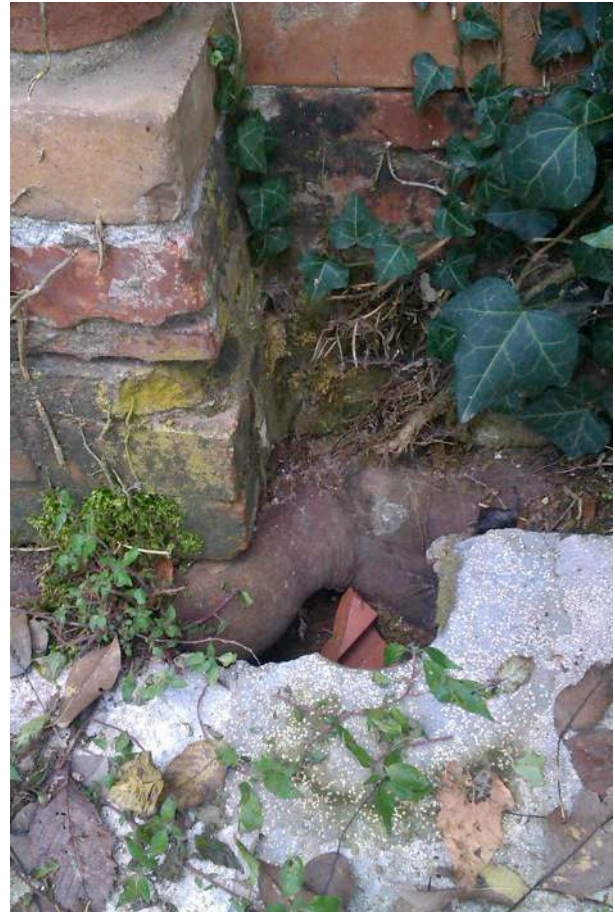
Si segnala la presenza di una ceppaia di *Acer pseudoplatanus* a ridosso del fronte nord dell'edificio, dal lato di via Remesina. La pianta è stata tagliata, ma presenta numerosi nuovi getti; è inoltre visibile una grossa radice alla base della muratura (fig. 3-4).

Figura 3-4 Esempio di *Acer pseudoplatanus* ridotto a ceppaia, cresciuto nella fenditura presente tra la base della muratura e il marciapiede (vista 2 in planimetria). Dettaglio della radice presente alla base della muratura.

Qualora risultino evidenti lesioni al sistema murario dovute all'azione dirompente delle radici, la soluzione più comunemente adottata si avvale di metodi di controllo volti all'eliminazione delle piante. Sono comunque possibili soluzioni, di tipo non distruttivo, che presentano tuttavia maggiori difficoltà di impiego e minore garanzia di riuscita. Tra questi si possono annoverare "l'isolamento dell'apparato radicale", "il trattamento con prodotti chimici ad uso locale" e "interventi di potatura"².

Nel caso in cui la vegetazione abbia compenetrato profondamente le strutture murarie, si procede di norma con il taglio della pianta, lasciandone temporaneamente parte in situ, e il successivo trattamento di “devitalizzazione”. Tale procedimento nel caso del restauro delle Mura spagnole a Milano è stato eseguito mediante iniezioni di diserbante liquido (principio attivo Picloram), previa realizzazione di opportuni fori, eseguiti con trapano, al fine di raggiungere i vasi conduttori (trachee) del tronco. Dopo la devitalizzazione si può procedere ove possibile mediante rimozione completa del tronco, attraverso lo smontaggio di piccole porzioni di muratura e tagli successivi; un secondo metodo consiste nella “mummificazione” della pianta, ossia la conservazione in situ, quando l’eliminazione della massa vegetale potrebbe comportare la perdita di elevate parti di muratura. Questa seconda tecnica prevede l’annegamento della massa vegetale all’interno della malta o materiali da costruzione, per privare l’apparato radicale “morto” di ossigeno e di luce, al fine di evitare la marcescenza³.

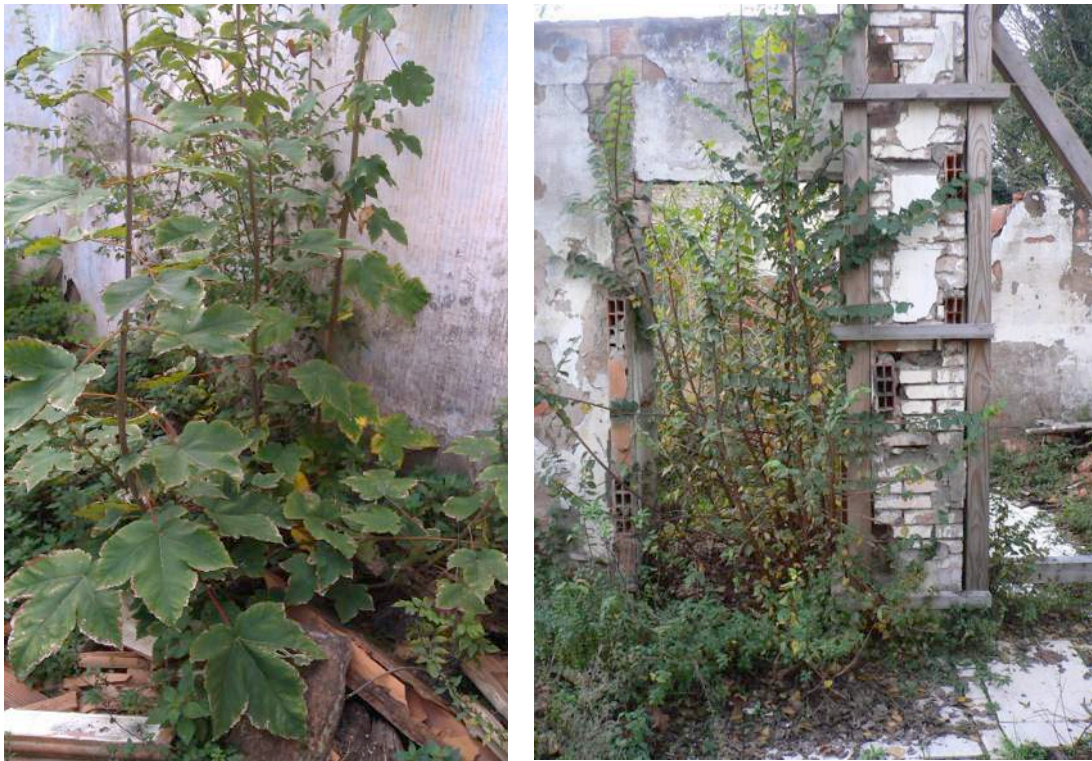
Figura 3-5 Lo sviluppo di specie arbustive ad elevato indice di pericolosità nelle vicinanze delle murature e alla base di pilastri. Nella foto a sinistra *Acer pseudoplatanus* (vista 3), a destra un esemplare di *Ulmus minor* (vista 4).

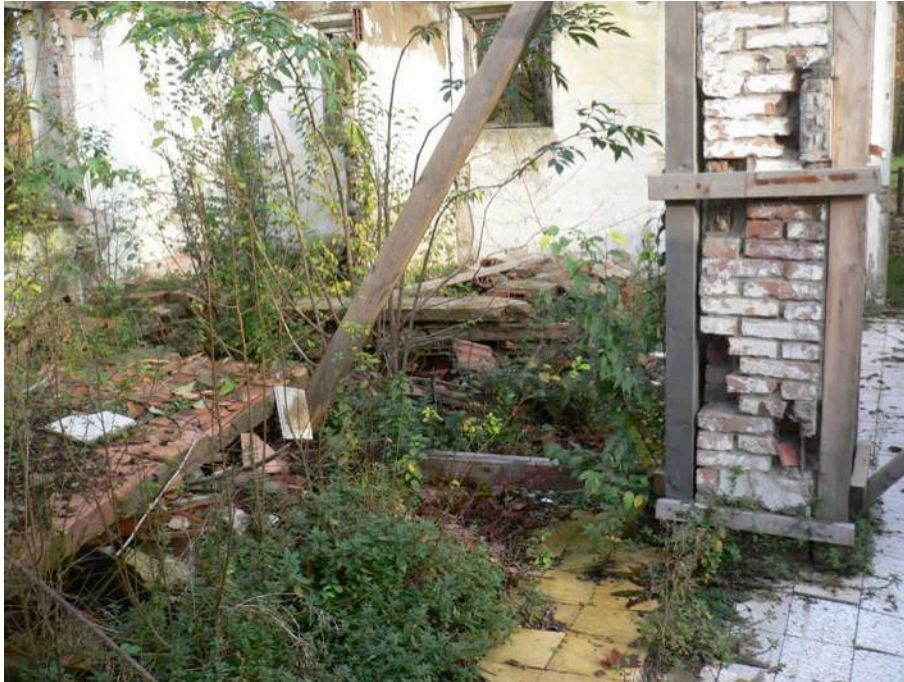
Figura 3-6 In primo piano vediamo alcuni esemplari di *Prunus sp.* (con alla base una fitta vegetazione costituita da *Parietaria officinalis*), che non interferiscono con le strutture architettoniche. In secondo piano, troviamo *Ailanthus altissima* (vista 5).

correzione della vegetazione potrebbero essere volti a sostituire le specie mediamente pericolose di basso valore estetico (*Conyza canadensis*, *Parietaria officinalis* e *Vitis sp.*).

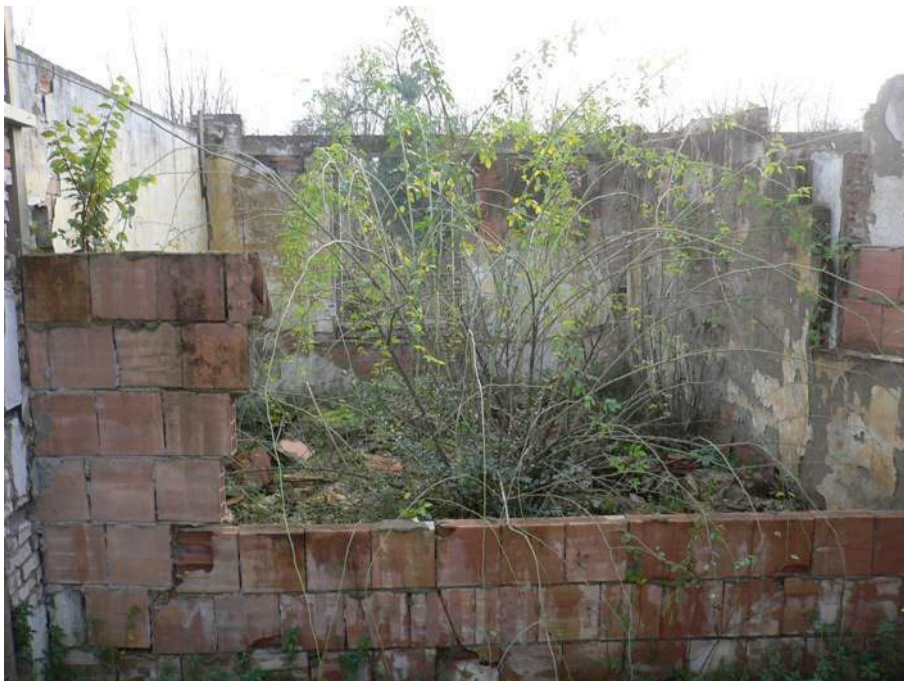
Figura 3-7 Un esemplare di *Rosa canina*, importante per il valore estetico e di conservazione della diversità (vista 6).

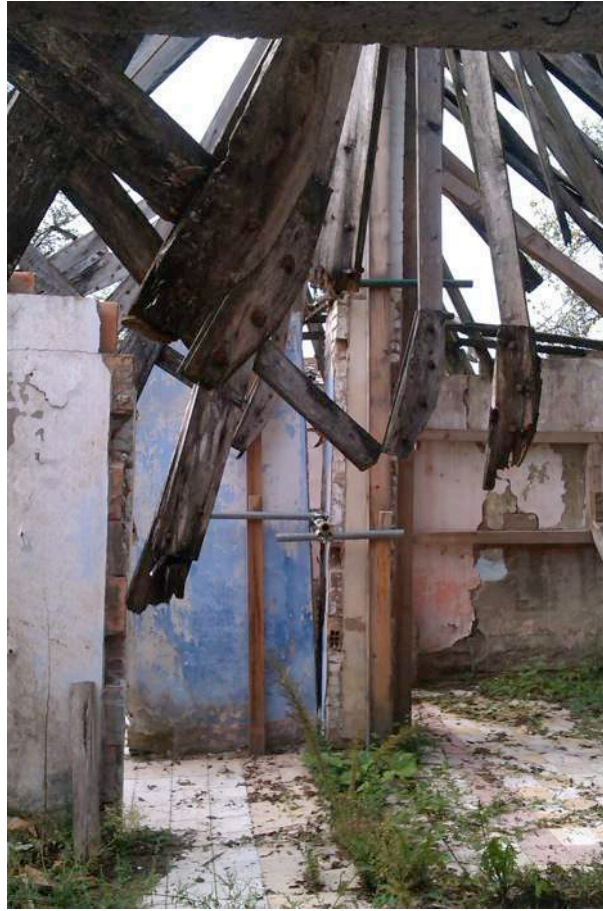
Figura 3-8 Le specie erbacee hanno colonizzato gli spazi adatti al loro sviluppo: non costituiscono un pericolo per la stabilità degli edifici. In primo piano vediamo la diffusione di *Conyza canadensis* e *Solanum dulcamara* (sulla destra dell'immagine), che ha assunto portamento reptante (Vista 7)

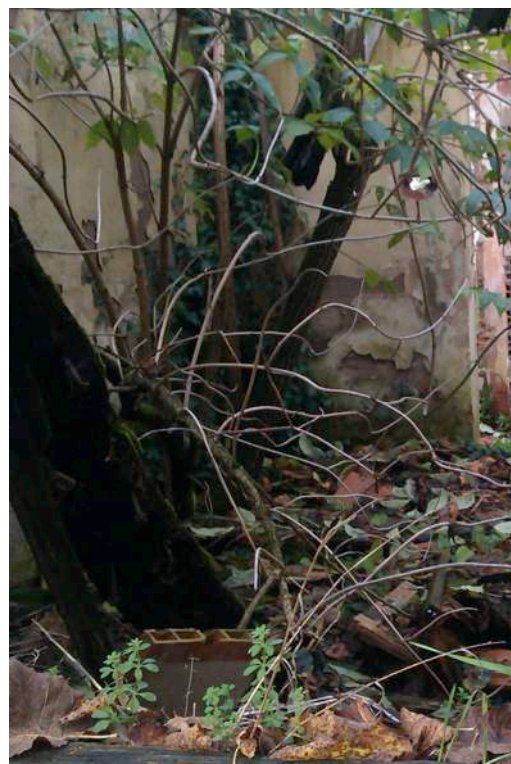
Figura 0-1 Ceppaia di ailanto (n. AA.4 in planimetria)

Le misure di lotta e prevenzione della diffusione della specie annoverano sia interventi di tipo meccanico che chimico e non possono prescindere da un monitoraggio costante dei risultati nel corso del tempo. Data l'alta capacità rigenerativa della specie, è consigliabile combinare l'impiego di erbicidi sistemici ad ampio spettro (es. glifosate, triclopir, fluroxipir abbinato a triclopir) a rafforzamento di un intervento di tipo meccanico. In ambiente naturale è preferibile un trattamento con erbicidi mediante tecniche endoterapiche.

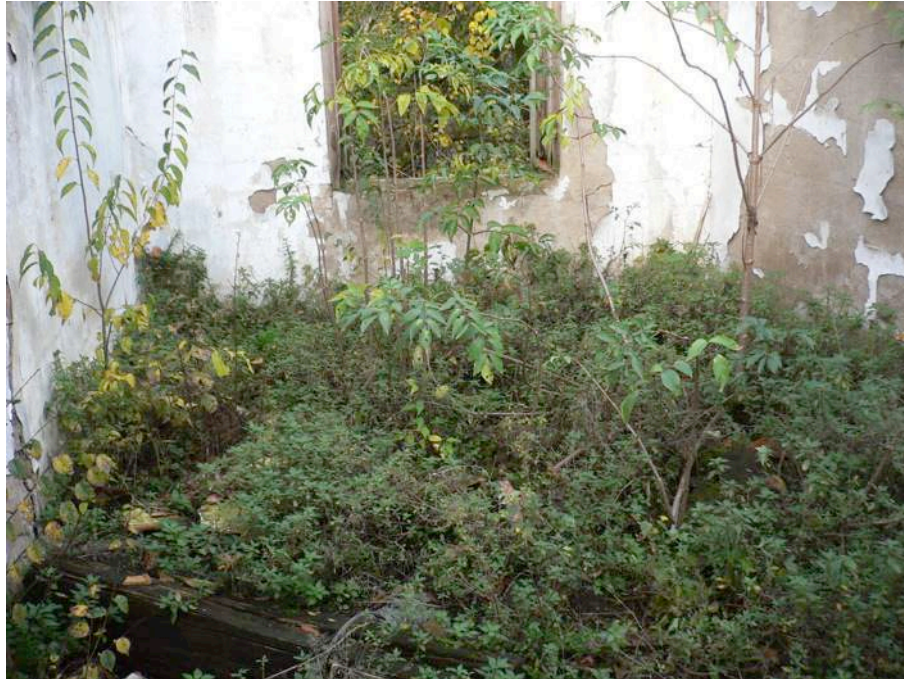
Figura 0-3 Sulla destra dell'immagine si notano diversi individui di Ailanto in forma arbustiva. Sulla sinistra è presente un individuo di *Celtis australis* addossato alla muratura (Vista 8).

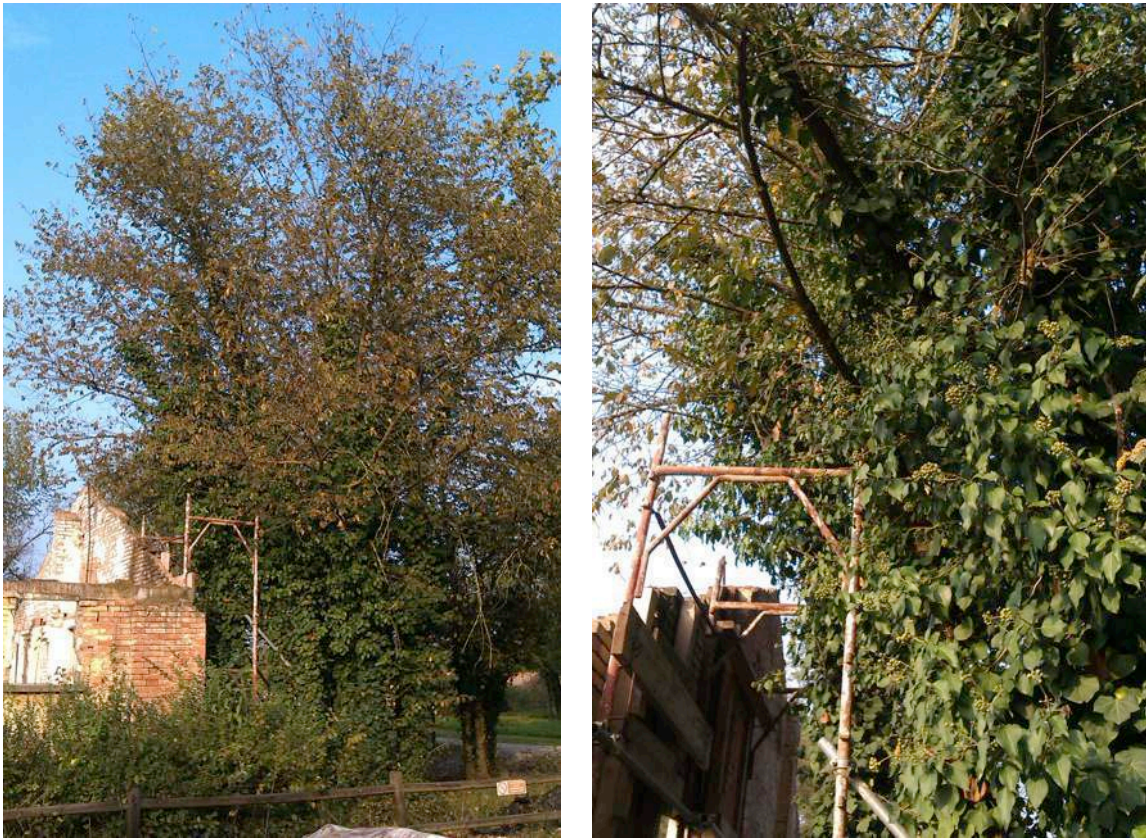
Figura 0-1 A sinistra: esemplari di *Ulmus minor* (vista 9) caratterizzati dalla presenza di *Hedera helix* lungo il fusto e sulle branche primarie e secondarie. A destra: immagine di dettaglio dei frutti dell'edera.

mantenimento dell'edera su alcuni esemplari arborei, si dovrà limitare lo sviluppo a livello del tronco, evitandone la diffusione sulle branche primarie e secondarie.

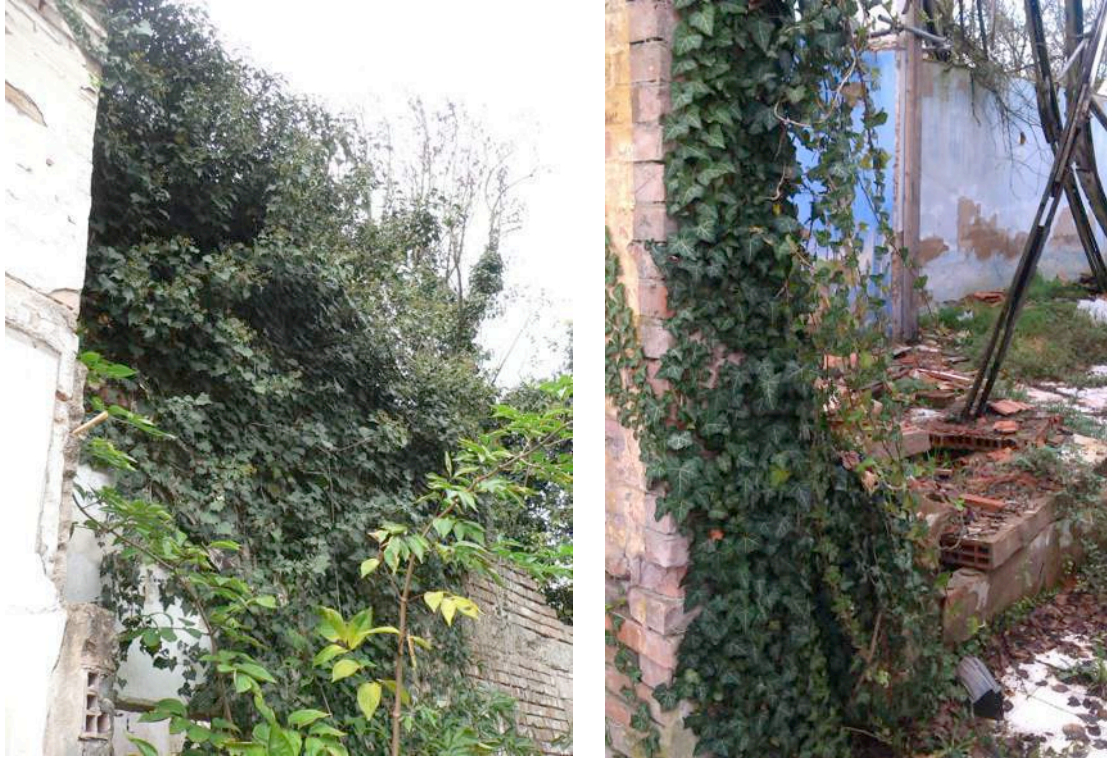
stabilità delle strutture murarie⁷. Per l'eliminazione di questa specie viene preferito un trattamento chimico prima del taglio definitivo, in quanto la semplice asportazione meccanica non risulta efficace se non si rimuovono gli apparati radicali (l'edera è una specie pollonifera); inoltre l'asportazione diretta di specie vegetali con radici sviluppate in profondità può ledere il substrato a causa della resistenza dell'apparato radicale.

Figura 0-2 Paramenti murari interessati dalla presenza di *Hedera helix* (vista 10 e 11)
